フリーシステムズの赤外線サーモグラフィはイタリアでスイミングプールの水漏れ検出に使用されています。

赤外線サーモグラフィFLIR E60は幅広い用途に対応できる多目的のツール

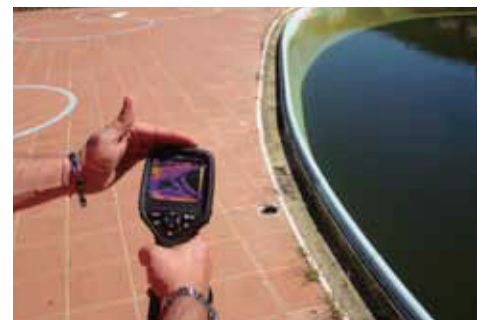
赤外線サーモグラフィFLIR E60が水漏れ箇所を鮮明に映し出している

1回目の調査では、水漏れのはっきりした兆候は示されませんでした。そこで、Contino氏は策を講じました。プールの洗浄システムのパイプノズルを塞ぎ、パイプの水圧を高めたのです。「舗装部分は太陽の熱で温められています。ですから、水漏れ箇所の付近の温度だけが低くなるはずだと考えたのです。2時間後に再調査をした結果、1回目と2回目の調査結果の違いが浮かび上がりました。思った通り、熱画像には、温度が低くなっている場所が2ヶ所映っていました。私は太陽の熱を赤外線放射器として利用したのです。」

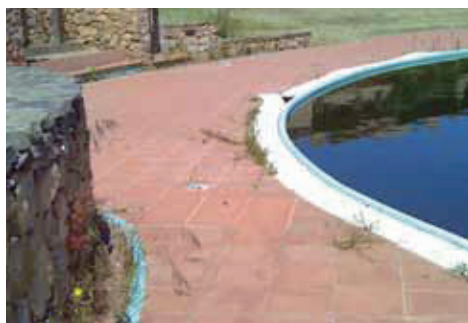
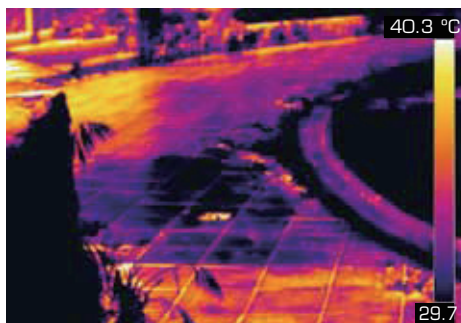
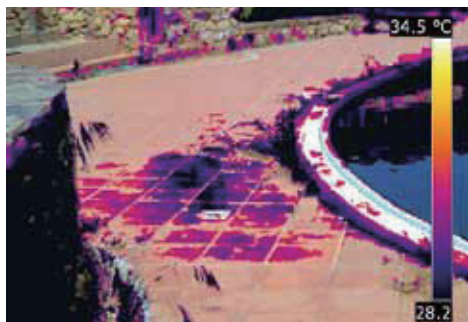
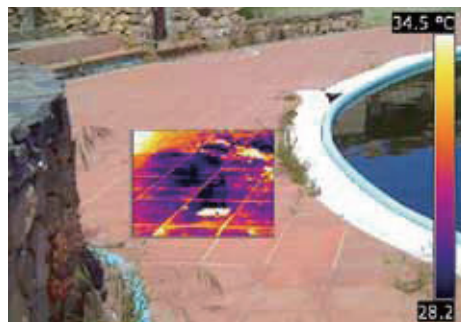
サーマルフュージョン機能や、ピクチャー・イン・ピクチャー機能を使い、熱画像と可視画像を統合した画像

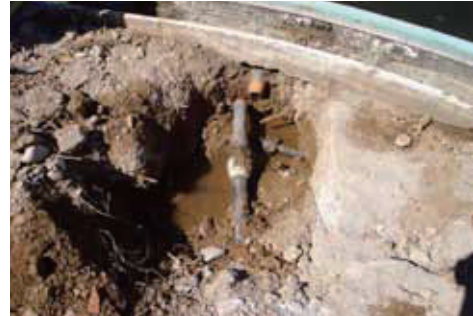
サーモグラフィ検査で水漏れ箇所と判定されたエリアの舗装を剥がすと、配管に損傷や亀裂が見つかり、サーモグラフィ検査の結果が裏付けられた

ました。「この2ヶ所の配管の一部で亀裂や損傷が見つかりました。この結果は、赤外線サーモグラフィ検査が問題箇所を正確に割り出していたことを裏付けるものでした。」
